## Typowe przyczyny uszkodzeń eksploatacyjnych transformatorów energetycznych

**Słowa kluczowe:** transformatory energetyczne, uszkodzenia eksploatacyjne

doi:10.12915/pe.2014.01.45

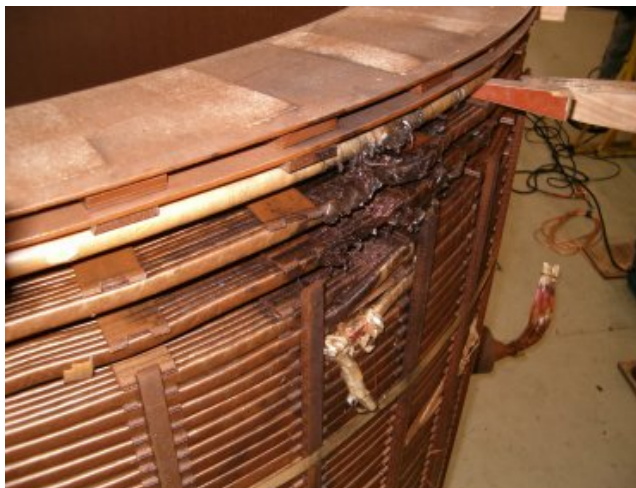
Wewnętrzne przepięcia łączeniowe mogą być jedną z przyczyn uszkodzenia izolacji zwojowej transformatora energetycznego. W krajowej elektrowni na bloku energetycznym 230 MW doszło do awarii dwóch nowych zmodernizowanych transformatorów blokowych w odstępie 15-tu miesięcy. Analiza przebiegu tych awarii potwierdziła, że przyczyną awarii było wystąpienie zwarć zwojowych (rys. 1) w uzwojeniu GN 220 kV transformatorów.

Rys. 1. Zwarcie zwojowe w cewce GN 220 kV transformatora blokowego

Zwarcia te zostały spowodowane lokalnym obniżeniem wytrzymałości elektrycznej izolacji zwojowej, w wyniku występowania przepięć łączeniowych. Taką możliwość wystąpienia przepięć stwarza układ wyprowadzenia mocy bloku energetycznego oraz procedura odłączenia nieobciążonej linii napowietrznej wyprowadzenia mocy 220 kV wraz z transformatorem blokowym i

W trakcie wykonywanych obecnie modernizacji oraz remontów uszkodzonych zmodernizowanych transformatorów blokowych zwraca się szczególną uwagę na właściwy stan wysuszenia, odgazowania i zaimpregnowania papieru izolacyjnego oraz poprawną obróbkę oleju. W rezultacie w ostatnim okresie liczba awarii zmodernizowanych transformatorów blokowych uległa znaczącemu zmniejszeniu.

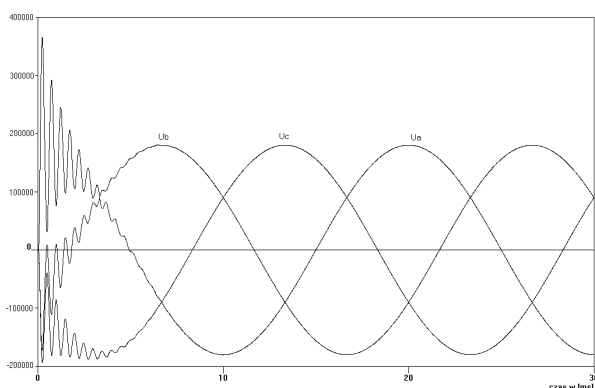
Rys.2. Obliczeniowe napięcia na zaciskach uzwojeń fazowych strony GN 220 kV transformatora blokowego w trakcie procedury włączenia do systemu

transformatorem potrzeb własnych bloku. Przeprowadzone komputerowe obliczenia symulacyjne wykazały, że w trakcie włączenia nieobciążonego transformatora blokowego wraz z linią przesyłową 220 kV i transformatorem potrzeb własnych bloku do systemu elektroenergetycznego, na zaciskach uzwojeń strony pierwotnej 220 kV transformatora blokowego może wystąpić przepięcie (rys. 2) o wartości ok.  $1,9 U_{N1}$ .

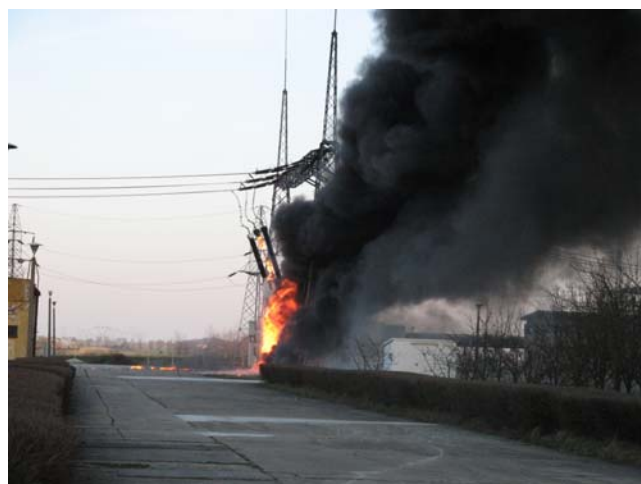
W trakcie normalnej pracy transformatora sieciowego o mocy znamionowej 250 MVA doszło do awarii, która została spowodowana przebiciem doziemnym w części kondensatorowej izolatora przepustowego strony 400 kV. W wyniku silnego wyładowania łukowego nastąpił szybki rozkład oleju znajdującego się w przepuście i gwałtowny wzrost ciśnienia gazów jako produktów rozkładu oleju. Doprowadziło to eksplozji osłony porcelanowej przepustu i zapalenia się oleju oraz izolacji papierowej nasyconej olejem. Bardzo szybko po eksplozji przepustu izolatorowego doszło do wyraźnego rozprzestrzenienia się pożaru transformatora (rys.3), ponieważ powstały pożar był „zasilany” olejem z kadzi transformatora wskutek jej rozszczelnienia.

Rys. 3. Pożar transformatora w wyniku eksplozji przepustu izolatorowego strony 400 kV

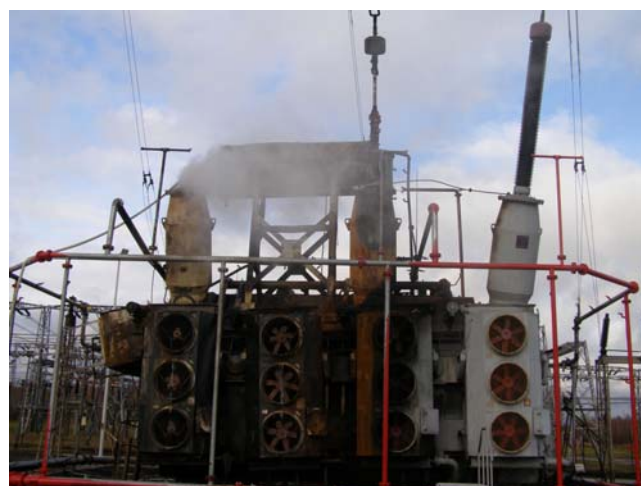
Rys. 4. Transformator po eksplozji przepustu izolatorowego i pożarze

Bardzo duży zakres uszkodzeń transformatora w wyniku powstałej awarii został spowodowany głównie rozległym i długotrwałym pożarem (rys. 4). Należy podkreślić, że eksplozja przepustu izolatorowego innej fazy strony 400 kV tego samego transformatora kilka lat wcześniej, skutkowałą

tylko rozerwaniem głowicy przepustu. Uszkodzone przepusty izolatorowe strony 400 kV transformatora miały bardzo długi okres eksploatacji. Celowym zatem wydaje się zwiększenie częstości badań okresowych izolatorów przepustowych i ewentualne rozszerzenie zakresu badań o pomiary termowizyjne oraz wykorzystanie metod stosowanych do badań izolacji papierowo-olejowej transformatora np. analiza DGA próbki oleju pobranego z przepustu izolatorowego. Zastosowanie suchych izolatorów przepustowych (rys. 5) ogranicza ryzyko eksplozji izolatora i wystąpienia pożaru transformatora.

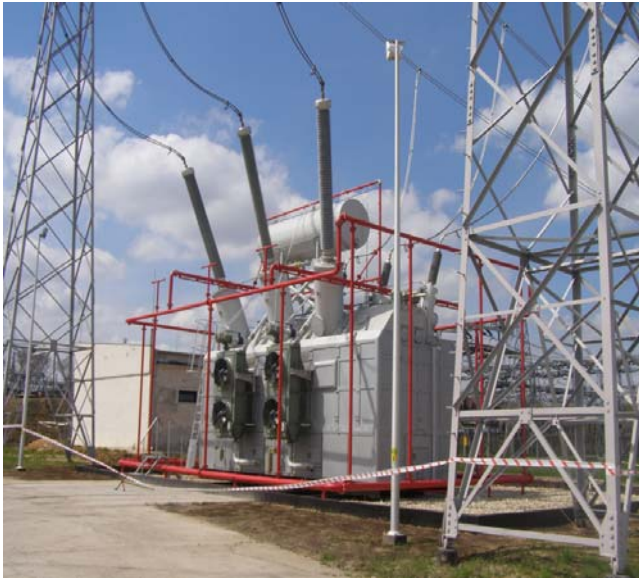
Rys. 5. Transformator z kompozytowymi (suchymi) przepustami izolatorowymi strony 400 kV

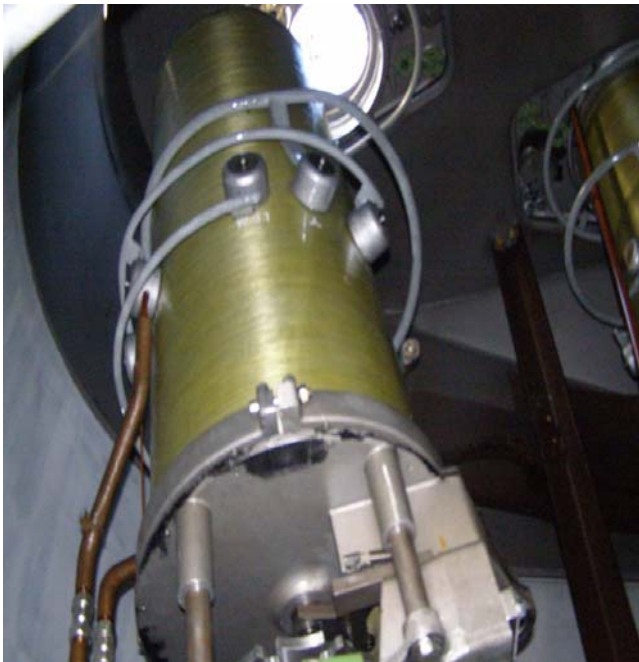
Rys. 6. Przemieszczony w wyniku awarii podobciążeniowy przełącznik zaczełów autotransformatora o mocy 500 MVA

W trakcie pracy autotransformatora sieciowego o mocy znamionowej 500 MVA, na skutek obniżenia wytrzymałości izolacji papierowo-olejowej doszło do zwarcia dwufazowego pomiędzy odpływami uzwojenia regulacyjnego dwóch faz, które ostatecznie przekształciło się w zwarcie dwufazowe z doziemieniem. Podczas awarii nastąpiło zerwanie wszystkich membran komór głowic przełączników zaczełów, wyrwanie górnej pokrywy (kołnierza) przełącznika jednej z faz, przy czym sam przełącznik wpadł do środka kadzi głównej transformatora (rys. 6). W wyniku wystąpienia bardzo dużych sił elektrodynamicznych w trakcie awarii nastąpił silny „wstrząs” wszystkich trzech przełączników zaczełów, powodując uszkodzenie wszystkich izolatorów przepustowych strony górnego i dolnego napięcia transformatora.

Przedstawiona awaria pozwala zwrócić uwagę na szczególnie ważną rolę okresowych badań diagnostycznych w utrzymaniu poprawnego stanu technicznego i wysokiej dyspozycyjności transformatora.
