Awaria wyłącznika przyczyną uszkodzenia generatora dużej mocy

Streszczenie. Przedstawiono układ elektroenergetyczny bloku z turbogeneratorem, transformatorem, wyłącznikiem i zabezpieczeniami w obwodach, którego wystąpiły zakłócenia w czasie synchronizacji z siecią. Omówiono przebieg wydarzeń, które doprowadziły do uszkodzenia generatora. Przedstawiono wyniki analizy pracy zabezpieczeń bloku w czasie zakłócenia. Podano wnioski dotyczące procedury synchronizacji oraz sposobu działania zabezpieczeń ze względu na bezpieczeństwo generatora.

Abstract. Generator-transformer unit in which circuits took place the disturbance in the time of synchronization process is presented. The events that bring the turbo generator to failure are described. The results of analyses of protection system operation during the disturbances are given. Conclusions concerning of synchronization procedures and protection system operation are presented. (Circuit breaker defect as a reason of large turbo generator failure).

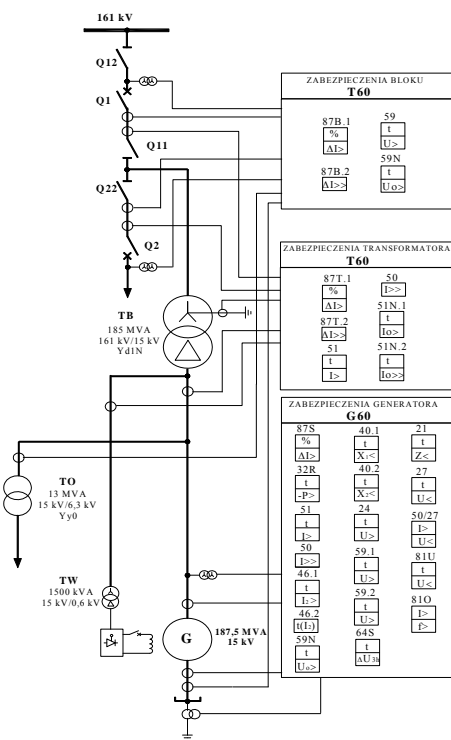
Rys. 1. Schemat ideowy bloku o mocy 187,5 MVA wraz z zabezpieczeniami części elektrycznej (Zabezpieczenia: 87S, 87, 87B – różnicowe: generatora, transformatora, bloku, 32 – mocy zwrotnej, 51 – nadprądowe zwłoczne, 51N – zerowo prądowe ziemnozwarciowe, 50 – zwarciowo-prądowe, 46 – od asymetrii obciążenia, 59N, 64S – ziemnozwarciowe stojana generatora, 40 – od utraty wzbudzenia, od przewzbudzenia, 59 – nadnapięciowe, 59N – zerowo napięciowe ziemnozwarciowe, 21 – impedancyjne, 27 – podnapięciowe, 81U – podczęstotliwościowe, 81O – nadczęstotliwościowe),

W związku z przygotowaniem bloku do synchronizacji z siecią, generator został wzbudzony do napięcia znamionowego, łączniki w polu bloku (rys. 1) znajdowały się w następującym stanie:

- odłączniki Q11 i Q12 były zamknięte,
- odłącznik Q22 był otwarty,
- wyłącznik Q1, wybrany do synchronizacji, był otwarty.

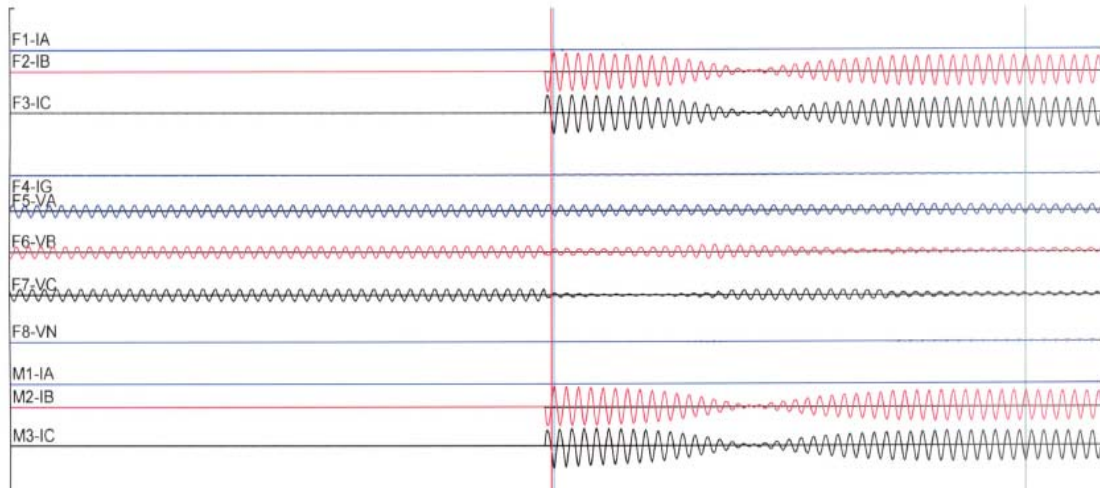
Rys. 2. Zapis rejestratora zakłóceń urządzenia zabezpieczeniowego generatora (G60). Oznaczenia przebiegów: F1-IA, F2-IB, F3-IC – prądy fazowe (A, B, C) mierzone na zaciskach generatora, F4-IG – prąd zerowy generatora, F5-VA, 6-VB, F7-VC – napięcia fazowe (A, B, C) generatora, F8-VN – napięcie zerowe generatora, M1-IA, -M2-IB, M3-IC – prądy w fazowe (A, B, C) mierzone na końcu uzwojeń generatora (od strony punktu neutralnego).

Urządzenie zabezpieczeniowe generatora (G60) zarejestrowało podczas awarii przebiegi prądów i napięć generatora oraz pobudzenia zabezpieczeń w czasie zakłócenia, które pokazano na rysunku 2. Z analizy przebiegów prądów przedstawionych na rysunku 2 wynika, że w warunkach przygotowanego do synchronizacji generatora, wzbudzonego do napięcia znamionowego, gwałtownie pojawiły się w jego uzwojeniach faz B i C prądy

o prawie jednakowych wartościach szczytowych przekraczających 40 kA tj. około 5,5 prądu znamionowego generatora.

Podczas rozpatrywanej awarii, przy niesynchronicznej pracy, prądy w fazach B i C generatora miały również charakter „dudniący” (rys. 2), a ich amplitudy osiągnęły wartość 42 kA (pierwsza półfala). Po około 570 ms od chwili zapłonu w komorze gaszeniowej wyłącznika nastąpiło 1-fazowe zwarcie z ziemią po stronie GN transformatora blokowego z prądem około 29 kA (wartość szczytowa) będące wynikiem opadnięcia przewodu przyłączeniowego wyłącznika na konstrukcję wsporczą po rozerwaniu jego komory gaszeniowej.

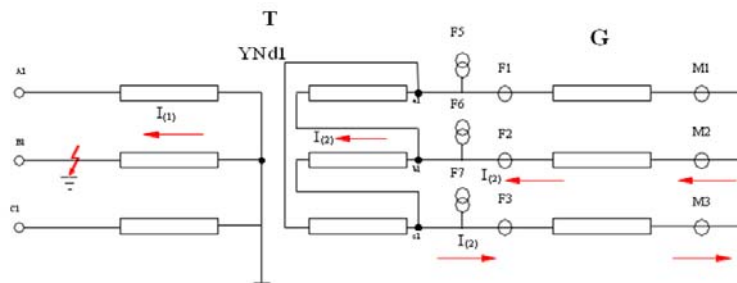
Jedynym wytłumaczeniem takiego zjawiska jest pojawienie się prądu w fazie B obwodów górnego napięcia (GN) bloku. Ilustruje to rysunek 3 – prąd (I_1) w uzwojeniu GN fazy B transformatora blokowego, przeniesiony do uzwojenia dolnego (DN) fazy B, powoduje w przypadku transformatora o grupie połączeń (YNd1) przepływ prądu w fazach B i C generatora.

Rys. 3. Miejsca pomiaru rejestrowanych prądów i napięć generatora (patrz rys. 2)

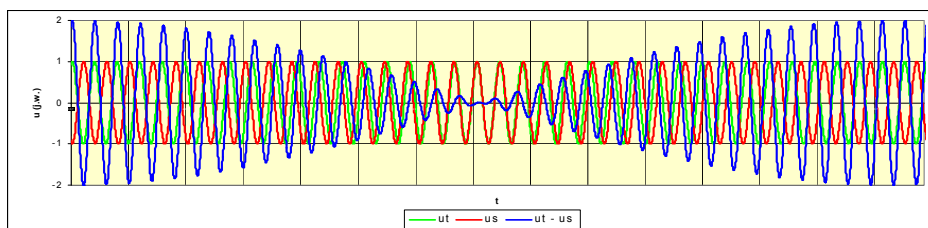
Rys. 4. Napięcie międzystykowe bieguna wyłącznika ($u_t - u_s$) oraz napięcia fazowe po stronie transformatora (u_t) i po stronie sieci (u_s) podczas synchronizacji

Podczas synchronizacji generatora z siecią WN, przy zamkniętych odłącznikach systemowym i transformatorowym, na otwartych stykach wyłącznika blokowego powstaje napięcie będące różnicą napięcia po stronie GN transformatora blokowego i napięcia od strony systemu, charakteryzujące się „dudnieniami” o amplitudzie około $2\sqrt{2}U_n/\sqrt{3}$ gdzie: U_n – napięcie znamionowe systemu (Rys. 4). Częstotliwość tych dudnień wynosi zazwyczaj ułamki

herca i jest zależna od różnicy częstotliwości napięć po obu stronach wyłącznika.

Praca komory gaszeniowej wyłącznika podczas synchronizacji może stwarzać poważne narażenia dla jej układu izolacyjnego, głównie z powodu „dudniących” napięć o dużych amplitudach występujących na stykach wyłącznika, szczególnie wtedy, gdy stan taki trwa długo.

2. Długotrwałe trwające kilkadziesiąt minut narażenie napięciowe komór gaszeniowych wyłącznika w postaci „dudniących napięć” na jego stykach, wynikające z różnicy napięć fazowych o różnych częstotliwościach bliskich wartości znamionowej, zagrażają izolacji międzystykowej i mogą prowadzić do zapłonu. Występowanie takiego zjawiska potwierdza praktyka światowa. Procedura synchronizacji generatora z siecią powinna wykluczać możliwość dłuższego niż kilka minut utrzymywania styków wyłącznika pod napięciem.
