Piotr PAPLIŃSKI¹, Jacek WAŃKOWICZ¹, Przemysław RANACHOWSKI², Zbigniew RANACHOWSKI²

doi:10.15199/48.2018.10.01

Doświadczenia z eksploatacji wysokonapięciowych liczników zadziałań oraz badania degradacji mikrostruktury pochodzących z nich warystorów ZnO

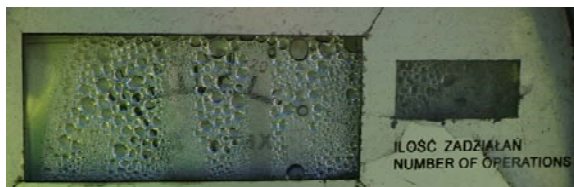
Rys.2 Wewnętrzne zawilgocenie wizjera liczydła w nieszczelnym liczniku zadziałań

Zjawisko nieszczelności licznika można zaobserwować w czasie jego oględzin, zwłaszcza wykonywanych w okresie wiosennym lub jesiennym. Wówczas, szczególnie w godzinach porannych, powietrze ma wysoką wilgotność. W przypadku utraty szczelności urządzenia, w jego wnętrzu - na wizjerze - widoczne są ślady wilgoci w postaci kropelek wody. W ciągu dnia, w miarę wzrostu temperatury, kropelki wody osadzają się na wewnętrznych elementach metalowych licznika - powodując ślady korozji oraz na warystorach, których właściwości zmienneoporowe ulegają pogorszeniu. W związku z tym, ocenę szczelności liczników w warunkach eksploatacyjnych zaleca się wykonywać w godzinach porannych, przy wilgotności powietrza powyżej 80%.

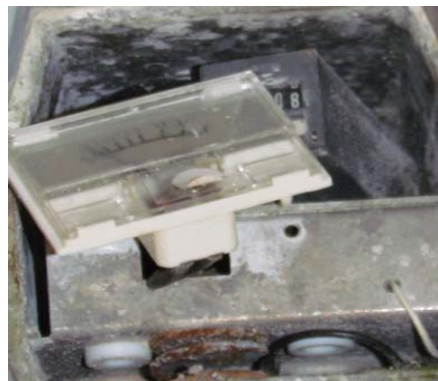
Liczniki zadziałań, z uwagi na swoją konstrukcję, ulegają rozszczelnieniu w trakcie eksploatacji znacznie częściej niż współpracujące z nimi ograniczniki przepięć [7]. Uszkodzenie licznika zadziałań podczas normalnej eksploatacji obwodu ogranicznik - licznik zadziałań, jest w praktyce bardzo trudne do stwierdzenia, podczas rutynowego obchodu stacji elektroenergetycznej dokonywanego przez personel. Uszkodzenie objawia się, bowiem zazwyczaj jedynie brakiem zmian liczby zadziałań. Wynika to z cech obwodów - zliczającego i pomiarowego licznika zadziałań. Zniszczenie licznika, z jednoczesnym jego rozerwaniem, występuje najczęściej w chwili uszkodzenia ogranicznika przepięć, któremu towarzyszy detonacja i rozerwanie ogranicznika. Wnętrza zniszczonych liczników zadziałań przedstawiono na rysunkach 3 i 4.

Rys.3 Wnętrze zniszczonego licznika warystorowego

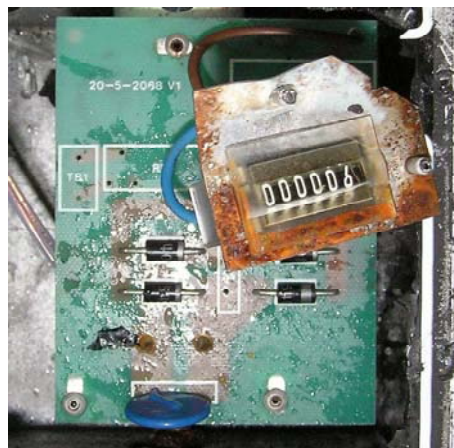
Rys.4 Wnętrze zniszczonego licznika ferroelektrycznego

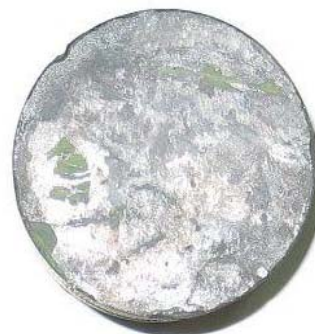
Na rysunku 6 przedstawiono warystor oznaczony 1, posiadający ślady uszkodzeń w postaci ścieżki, wypalanej w warstwie ochronnej na bocznej powierzchni. Rysunek 7 przedstawia warystor oznaczony 3, ze zniszczonego licznika zadziałań.

Rys.7 Warystor oznaczony 3, pochodzący ze zniszczonego licznika zadziałań. Zwracają uwagę osady na powierzchni czołowej

Warystor oznaczony 3 był silnie okopcony i nosił ślady pożaru. Był on wymontowany ze zniszczonego licznika zadziałania, który był zainstalowany na fазie, gdzie po kilku latach eksploatacji doszło do awarii ogranicznika przepięć. W próbce oznaczonej 3 spodziewano się zatem silnie zaawansowanej degradacji tworzywa, w konsekwencji działania skojarzonych efektów elektrycznych, termicznych i mechanicznych.

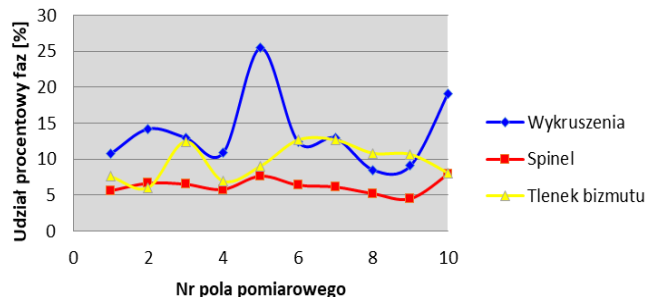
Rys.10 Procentowy udział poszczególnych faz w materiale próbek oznaczonych 1 i 2 w 10 polach obserwacyjnych obu kształtek. Wartości średnie wynoszą: wykruszenia i pory – 13,6%; spinel niewykruszony – 6,3% oraz tlenek bizmutu – 10,8% powierzchni

niece oddalonej strefy. Stopień degradacji materiału w obu próbkach miał ogólnie podobny - podkrytyczny stopień zaawansowania. Występowało przy tym jednak znaczne zróżnicowanie parametrów mikrostruktury, w zależności od pola obserwacji. Było to konsekwencją zarówno niedostatecznej jednorodności badanego materiału, jak i efektów degradacji. Zawartość poszczególnych faz w różnych polach pomiarowych zmieniała się w dosyć szerokich granicach – rysunek 10.

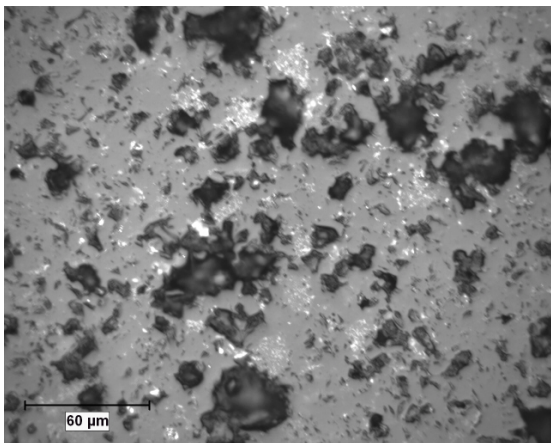
W materiale próbek 1 i 2, zwłaszcza w sąsiedztwie ścieżki wypalanej na powierzchni walcowej, doszło do znaczącego poluzowania mikrostruktury materiału, która i tak nie należała do zwartych, spoiстых i jednorodnych. Ilość ubytków – wykruszeń, obserwowanych na zglądach, wzrosła do szerokiego zakresu $8 \div 25\%$ powierzchni - średnio 13,6% - rysunek 10. Pod wpływem przepływu prądu zwarciovego i naprężeń termo-mechanicznych wyseparowaniu z mikrostruktury uległa dalsza część fazy spinelowej. Z pierwotnej jej ilości na poziomie 17-18%, pozostała w przybliżeniu 1/3 – średnio 6,3%. Niewielki udział w wykruszonych elementach mikrostruktury - w granicach 2% - miały również ziarna ZnO . W niektórych obszarach słabo widoczne były mikropęknięcia obrzeżne wokół grup lub nawet pojedynczych ziarn ZnO , które jednak nie uległy wykruszeniu z matrycy. Mikrotwardość tworzywa uległa przy tym znacznemu obniżeniu, poważnie wzrósł za to rozrzut tego ważnego parametru - $\text{HV1} = 99,3 \pm 8,1$.

Rys.11 Obraz mikrostruktury próbki oznaczonej 1 około 1cm od wypalanej ścieżki. Wykruszenia elementów mikrostruktury stanowią 11% powierzchni

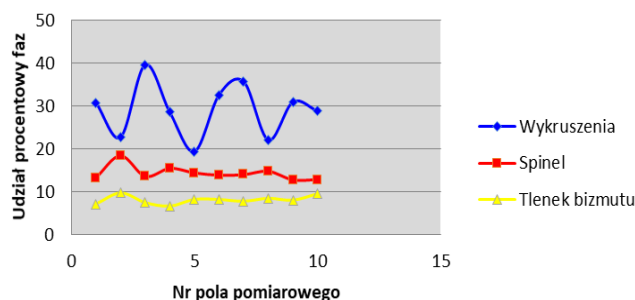
Zgodnie z przewidywaniami, stopień degradacji materiału w próbce mógł być określony jako mocno zaawansowany podkrytyczny i bliski stanu krytycznego. Widoczne było silne poluzowanie i osłabienie mechaniczne tworzywa, którego już wyjściowa zwartość i spoiścność była niewysoka. Występowało przy tym zróżnicowanie parametrów mikrostruktury w zależności od pola obserwacji. W szczególności pola obszarów wykruszonych elementów czerepu zmieniały się w szerokich granicach – rysunek 12. Wynikało to i z niedostatecznej jednorodności badanego materiału i z silnego działania naprężeń o charakterze termo-mechanicznym.

Rys.12 Procentowy udział poszczególnych faz w materiale próbki oznaczonej 3, w 10 polach obserwacyjnych. Wartości średnie wynoszą: wykruszenia i pory – 29,1%; spinel niewykruszony – 14,4% oraz tlenek bizmutu – 8,2% powierzchni

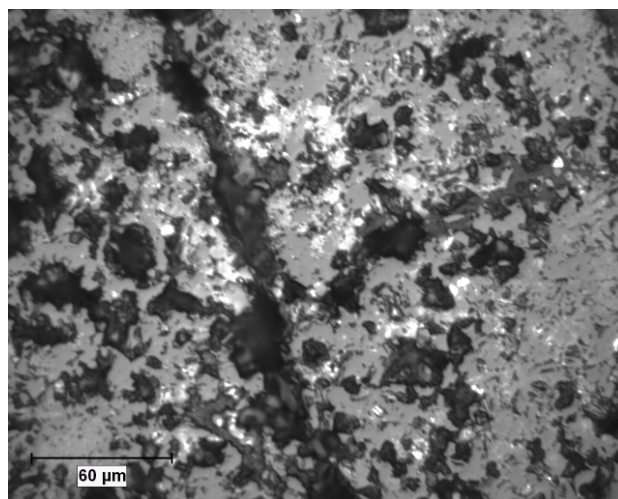
Rys.13 Pęknięcie w mikrostrukturze warystora oznaczonego 3. Jego inicjacja nastąpiła w miejscu większej koncentracji faz domieszujących – jasnego Bi_2O_3 oraz ciemniejszego spinelu

Innym efektem daleko posuniętej degradacji, już o krytycznym charakterze, były pęknięcia – rysunek 13. Obserwacja ich przebiegu dowodzi, że powstały i propagowały się w miejscach, gdzie znajdowały się duże wydzielenia faz domieszkujących - Bi_2O_3 oraz spinelu.

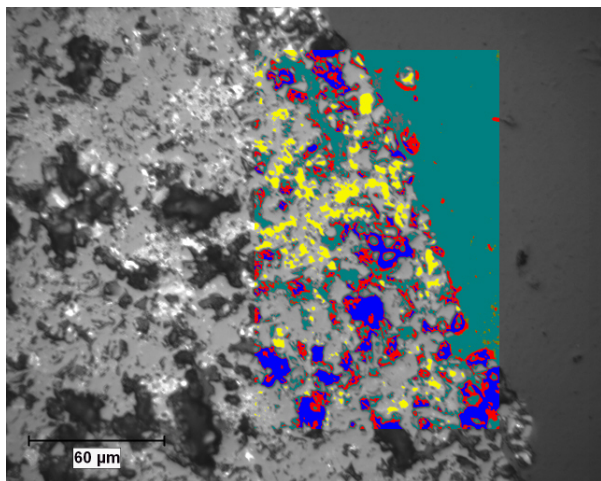
Wysoka temperatura spowodowała stopienie metalizacji (warstwy stykowej) na czołowej powierzchni warystora oznaczonego 3. Mikrostruktura w warstwie granicznej uległa przy tym tak dalekiemu osłabieniu i poluzowaniu, że powstały głębokie szczeliny, przez które żywica wnikała w głąb próbki. Głębokość silnie spękanej warstwy przy powierzchni czołowej warystora sięgała $80 \mu\text{m}$ – rysunek 14.

Rys.14 Obraz mikrostruktury granicznego obszaru czerepu warystora oznaczonego 3 przy powierzchni czołowej. Warstwa metalizacji uległa stopieniu. Po prawej stronie widoczna jest szara żywica epoksydowa, w której inkludowana była próbka. Barwna maska binarna, nałożona na część obrazu, obrazuje fazy domieszkujące - jasne agregaty Bi_2O_3 – kolor żółty, spinelową – kolor czerwony oraz obszary wykruszonych elementów mikrostruktury i nielicznych porów - w kolorze granatowym. Szare tło stanowi osnowa ZnO . Zaznaczona kolorem turkusowym żywica wnika w głąb próbki
