Transformatory z izolacją cieczą o wyższej klasie ciepłoodporności – studium przypadku

Abstract. The paper deals with transformers of thermal class higher than A and dedicated for installation inside towers of wind farm plants. The limited space inside towers caused problems of intense gas generation in cooling medium. The paper describes how the design based on Nomex® and synthetic ester was improved. (**Liquid transformers of higher thermal classes – a case study**).

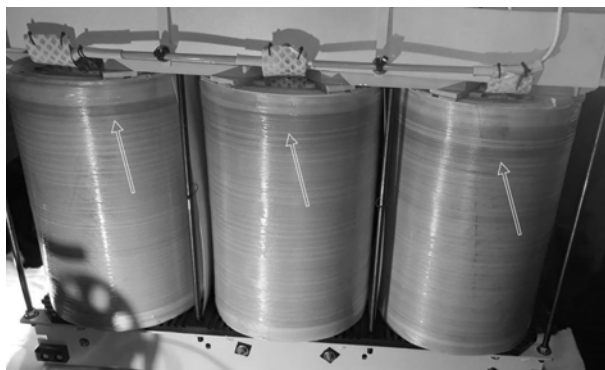
aramidowy preimpregnowany żywicą w postaci warstw stopniowanych. Oględziny wewnętrzne części aktywnej ujawniły ślady przegrzań w górnych obszarach cewek pokazane na rysunku 1. oraz ślady wyładowań na rysunku 2. Wewnętrzna inspekcja uszkodzonej części aktywnej wykazała również, że warstwy papieru aramidowego nie są dostatecznie sklejone ani ze sobą, ani też z przewodami nawojowymi. Niedostatecznie utwardzona żywica mogła skutkować reakcją z olejem, co z kolei mogło prowadzić do wysokich wyładowań niezupełnych. Czynnikiem powodującym zwiększony poziom wyładowań był też niestaranny montaż, skutkujący dużą ilością zanieczyszczeń wewnątrz kadzi, jak również luźnymi elementami mechanicznymi (luźne podkładki spoczywające na części aktywnej).

Rys.1. Ślady przegrzań w górnej strefie części aktywnej

Finalnie zdecydowano się na zastąpienie przewodu w izolacji w oplocie Nomex® przewodem emaliowanym o klasie ciepłoodporności minimum 180°C. Izolacja warstwowa z szerokich warstw preimpregnowanego papieru aramidowego została zastąpiona izolacją stripową z paska papieru Nomex®. Pozwoliło to na zmniejszenie ilości izolacji przy jednoczesnym, co należy podkreślić, obniżeniu lokalnych wartości natężenia pola elektrycznego. Stripowy układ izolacyjny pozwolił również na zastosowanie kanałów chłodzących o jednolitej szerokości. Przeprojektowanie układu izolacyjnego związane ze szczeliną główną pomiędzy uzwojeniem dolnego napięcia i górnego napięcia pozwoliło na obniżenie naprężeń elektrycznych w materiałach izolacyjnych z maksymalnego poziomu bliskiego 25 kV/mm do poziomu około 17 kV/mm – porównaj rysunek 3. i rysunek 4. W trakcie prac modernizacyjnych zadbano również o kompatybilność użytych materiałów izolacyjnych i pomocniczych z płynem Midel7131®. Zauważono, że pewne materiały zachowujące się prawidłowo w środowisku oleju mineralnego podlegały utracie właściwości lub nawet destrukcji w środowisku estrów syntetycznych. Konieczne więc było wyeliminowanie ich i zastąpienie odpowiednikami nie wchodzącymi w reakcję z estrami.

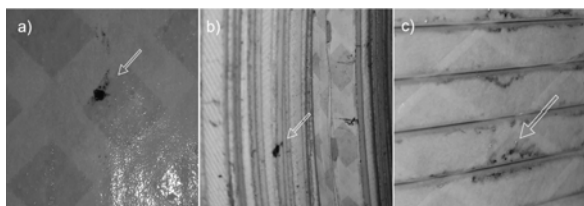
Rys.2 a, b, c Ślady wyładowań w obrębie części aktywnej

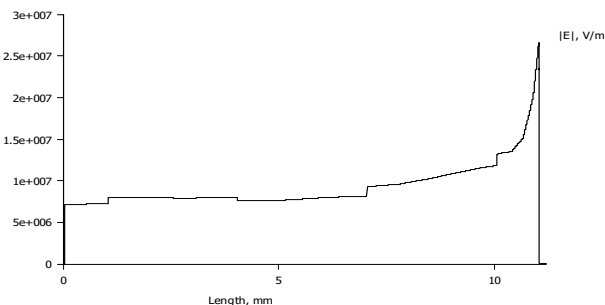
Odwzorowany pierwotny układ izolacyjny został poddany analizie metodami elementów skończonych, gdyż występowało przypuszczenie, że został on niedoszacowany. Do analizy użyto programu FEMM w wersji 4.2. Analiza wskazała na obszary, gdzie natężenia pola elektrycznego przybierały wartości wysokie (lokalnie powyżej 20 kV/mm).

Rys.3 Natężenie pola elektrycznego w szczelinie głównej wersji pierwotnej

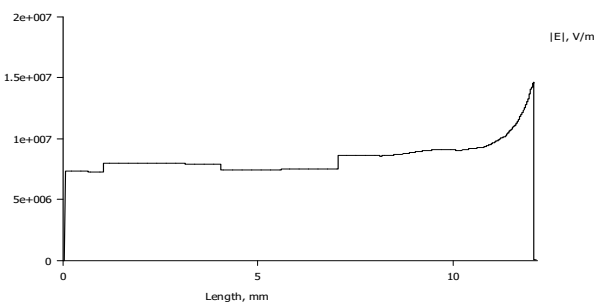
Rys. 4 Natężenie pola elektrycznego w szczelinie głównej po przeprojektowaniu
