Detekcja wyładowań niezupełnych w transformatorach suchych średniego napięcia

Abstract. The article presents the problems of diagnostics of medium voltage dry transformers. The study presents the results of diagnostics of transformers with cast coils based on partial discharges measurements using the electrical method such as UHF. (**Partial discharge detection in dry medium voltage transformers**)

Obiektem badań był transformator suchy typu cast-coil 6/0,4 kV o mocy 1600kVA, który został wycofany z eksploatacji z widocznymi defektami zewnętrznymi w postaci odprysków i przebarwień. Zaznaczyć należy, że z wyników pomiarów rezystancji izolacji nadal spełnia kryteria dopuszczenia do dalszej pracy (rys. 1).

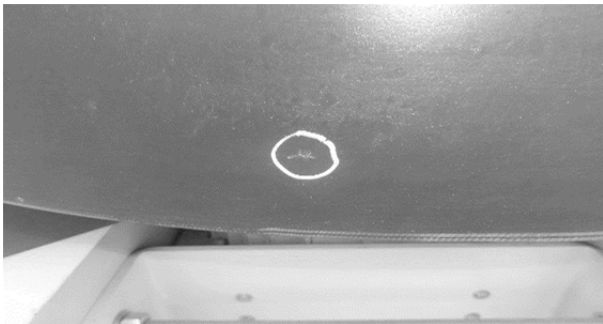
Rys.1. Przykładowy defekt struktury izolacji na powierzchni zewnętrznej cewki WN.

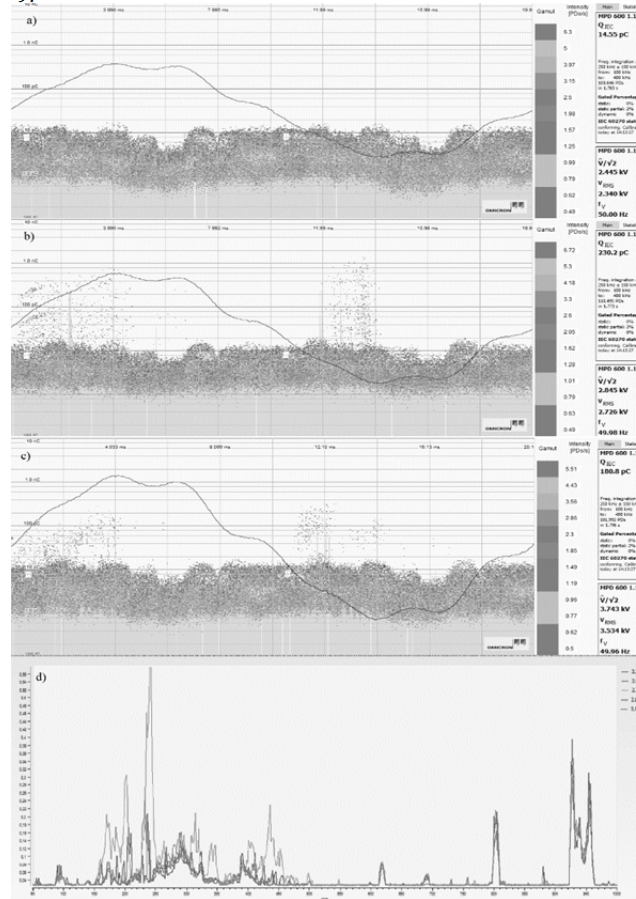
Na rysunku 4 przedstawiono wyniki pomiarów wyładowań niepełnych przeprowadzonych dla cewki A transformatora z wykorzystaniem elektrody cylindrycznej na 2/3 wysokości cewki przy użyciu skojarzonych metod odpowiednio elektrycznej (rys. 4 a-c) i UHF (rys. 4d) dla napięć z zakresu od 2,3kV do 3,5kV. Napięcie zapłonu WNZ wynosiło 2,7 kV a ładunek osiągał wartość do 1nC. Wzrost napięcia spowodował obniżenie się poziomu maksymalnego ładunku do 280pC, co prawdopodobnie było efektem mostkowania części izolacji i generacji wyładowań w innych defektach. Z charakterystyk UHF można zaobserwować korelację między amplitudą sygnału z wartością maksymalną ładunku mierzonego. Największe zmiany amplitudy sygnału zaobserwowano w zakresach częstotliwości 150 – 200 MHz, 230-310 MHz oraz 380-500 MHz i pasma te powtarzały się dla innych przeprowadzonych pomiarów zatem na tej podstawie można wnioskować, że będą to pasma charakterystyczne

dla rejestracji WNZ w transformatorach suchych z tego typu defektami.

Rys.4. Wyniki pomiarów WNZ dla przypadku mieszczania elektrody uziemionej wewnątrz na 2/3 wysokości cewki A dla (a,b,c) metody elektrycznej oraz (d) metody UHF

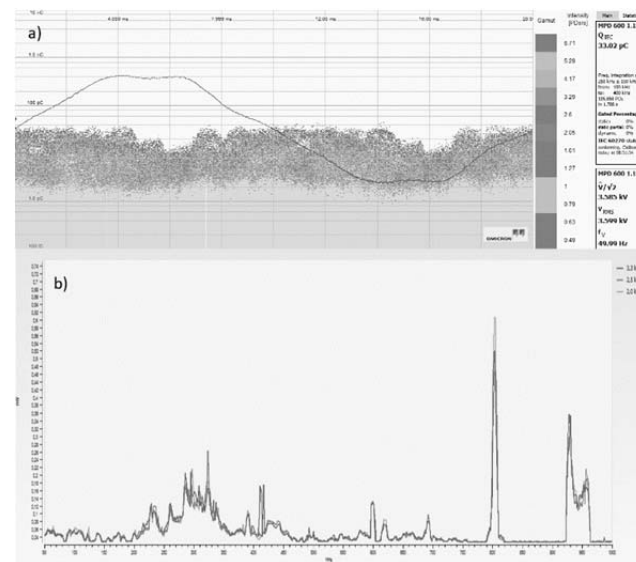
Rys.5. Wyniki pomiarów WNZ dla przypadku mieszczania elektrody uziemionej na zewnętrznej części cewki na 2/3 wysokości dla (a) metody elektrycznej oraz (b) metody UHF.

Na rysunku 5 przedstawiono wyniki pomiarów dla elektrody płaskiej umieszczonej na zewnętrznej części cewki dla 2/3 wysokości cewki przy użyciu skojarzonych metod UHF. Zaobserwowano, że przy tych samych poziomach napięć jak dla przypadku elektrody wewnątrz nie

występują zmiany sygnału UHF, a metoda elektryczna nie wskazuje występowania wyładowań niezupełnych, co świadczyło o braku defektów w części zewnętrznej.

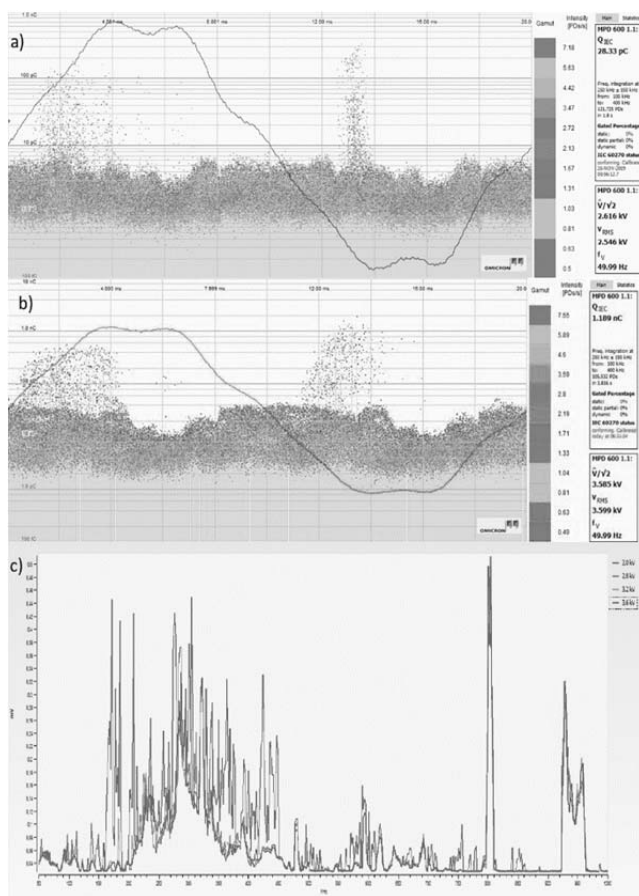
Rys.6. Wyniki pomiarów WNZ dla przypadku umieszczenia elektrody uziomionej o 8x8cm dla metody elektrycznej (a, b) oraz metody UHF (c).

W celu precyzyjnego zlokalizowania defektów użyto mniejszej elektrody i punkt po punkcie wykonywano pomiary. Przykładowe wyniki pomiarów dla cewki B przedstawia rysunek 6. Podobnie jak w przypadku elektrody pierwszego typu wraz ze wzrostem napięcia wartość ładunku maksymalnego wrasta wraz z napięciem natomiast metodzie UHF także obserwowany jest wzrost amplitud sygnału w tych samych pasmach. Z przewagi poziomu ładunku w ujemnej połowie sinusoidy można stwierdzić, że dane defekty znajdują się przede wszystkim na wysokim potencjale [7].

Zauważono, że w miejscach potencjalnych defektów napięcie zapłonu WNZ znajdowało się przedziale między 2,2kV a 2,5kV a w pozostałych miejscach poziom zapłonu WNZ jest w przedziale 3,3 kV a 3,8kV.

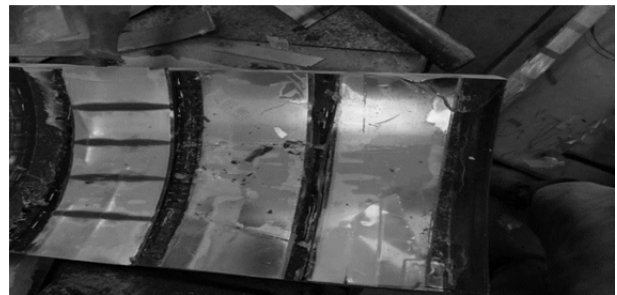
Rys.7. Prace inspekcyjne cewki A

Miejsca, dla których stwierdzono prawdopodobieństwo wystąpienia defektów zostały oznaczone dokonano inspekcji wewnętrznej poprzez cięcie poszczególnych obszarów a następnie mechaniczne oddzielenie poszczególnych warstw cewek (rys. 7). Zdjęcia z inspekcji wewnętrznej przedstawia rysunek 8. Na podstawie tych zdjęć można stwierdzić że defekty izolacji w których następowała generacja WNZ to przede wszystkim krawędzie zezwoju na granicy punktu potrójnego tj. żywica-zezwój-folia poliestrowa (rys. 8a) oraz miejsca

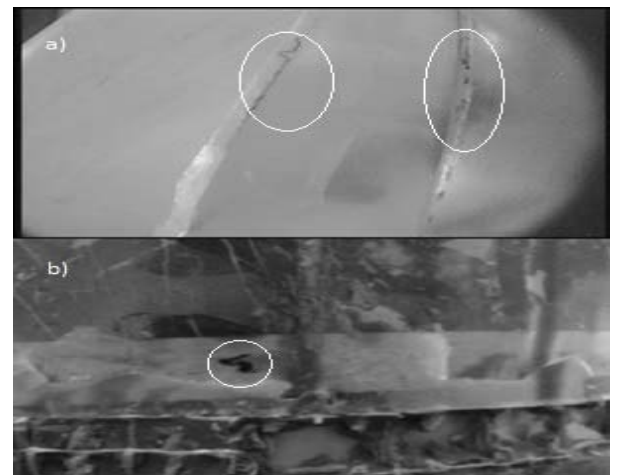
prefabrykowania zbrojenia przed impregnacją za pomocą taśmy (rys 8b). Zaobserwowane węglowe ślady wzdłuż krawędzi zwoju potwierdzają generację WNZ bezpośrednio na potencjale. Zdaniem autora właśnie to miejsce jest uważane jako newralgiczne z punktu widzenia zapoczątkowywania przyspieszonych procesów starzeniowych związanych prawdopodobnym pękaniem wiązań żywica-zezwój na skutek oddziaływań elektrodynamicznych występujących zwłaszcza w stanach dynamicznych tj. zmiany obciążenia, zwarcia, czynności łączeniowe lub związanych z naprężeniami mechanicznymi powstającymi na skutek zmian temperaturowych (zmiany obciążenia). Na skutek wyładowań dochodzi do mechanizmu, który mostkuje poszczególne zezwoje w ten sposób prowadząc do wysokooporowego ich zwarcia, które doprowadza do uszkodzenia danej cewki. Efekt takiego działania można zaobserwować na rysunku 9 gdzie można zauważyć efekt w postaci wypalonych zezwojów wzdłuż jednej krawędzi.

Rys.8. Obrazy stwierdzonych defektów na krawędzi zwoju (a) na taśmie b).

Na podstawie inspekcji wewnętrznej badanych cewek można stwierdzić że defekty w izolacji pojawiały się głównie na potencjale tj. na krawędzi zwoju w miejscu połączenia z żywicą i folią izolacyjną. Po kształcie otrzymanych defektów można stwierdzić że prawdopodobną przyczyną rozwoju WNZ są mikropęknięcia i to właśnie z nich zapoczątkowywane jest drzewinie elektryczne. Drzewinie elektryczne doprowadza do mostkowania poszczególnych zezwojów, a w końcowym etapie doprowadza do zwarcia wysokooporowego, które powoduje wzrost ciśnienia w konsekwencji do całkowitego uszkodzenia danej cewki poprzez pęknięcie połączone ze zwarcie niskoporowym.

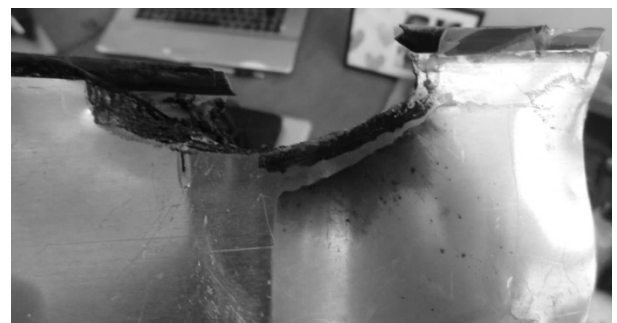
Rys.9. Uszkodzenie transformatora na skutek zwarcia między zwojowego
