# Ocena wpływu uszkodzeń mechanicznych na pracę paneli PV

**Abstract.** The aim of the tests was to assess the impact of damage to PV panel elements on changes in their characteristic operating parameters in relation to the nominal data. The tests show that if the structure of photovoltaic modules has not been significantly damaged, the damaged panel is characterized by operating parameters close to the nominal values. Unfortunately, in the case of degradation of the internal structure of the cells, the changes are already significant. The energy conversion efficiency is reduced by over 50% and removing dirt from the solar glass slightly improves the operating parameters. (**Assessment of the impact of mechanical damage on the operation of PV panels**)

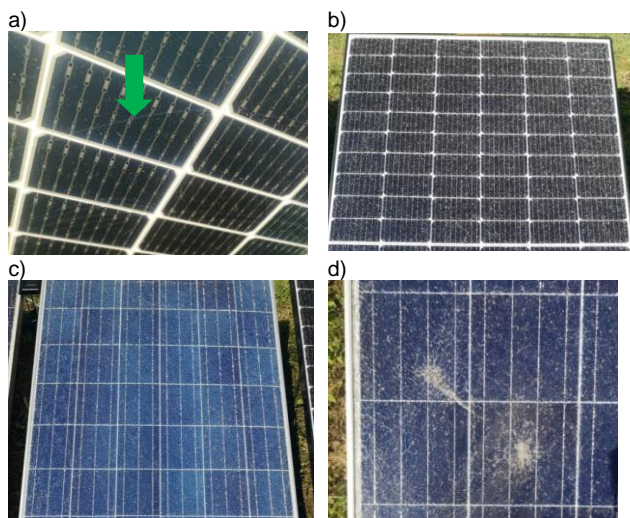
W badaniach wykorzystano cztery panele PV o różnym stopniu uszkodzenia zidentyfikowanego doświadczalnie, które mogło być uszkodzeniem typu mechanicznego. Pierwszym z nich był panel monokrystaliczny, dwustronny (bifacjalny) Risen-Energy-Rsm144-7-445BMDG o mocy  $P_{MPP}$  wynoszącej 445 W oraz sprawności znamionowej 19,95% w warunkach (STC). Charakteryzował się on najmniejszym stopniem widocznych uszkodzeń (rys. 1). Warstwa górna nie posiada zauważalnych uszkodzeń mechanicznych a na części spodniej było pojedyncze

pęknięcia warstwy szkła hartowanego w górnej połowie modułu przechodzące przez całą szerokość panelu PV.

Rys. 1. Widok paneli fotowoltaicznych poddanych badaniom

Drugi z paneli monokrystalicznych (JA Solar JAM60S20-380/MR-BF) o maksymalnej mocy w warunkach STC wynoszącej 380 W i sprawności wynoszącej 20,34% charakteryzował się równomiernym uszkodzeniem całej powierzchni szkła hartowanego w postaci spękań bez widocznego punktu, w którym warstwa szkła została rozbita (rys. 1b). Kolejny z paneli PV to IBC PolySol 260 ZL o mocy znamionowej 260 W i sprawność 16,14% wykonany w technologii polikrystalicznej posiadał również zauważalne uszkodzenie szkła hartowanego w postaci równomiernego spękania całej powierzchni modułu fotowoltaicznego bez widocznego punktu, w którym warstwa szkła została rozbita (rys. 1c). Dodatkowo widoczne było jasne przebarwienie ogni w PV, co świadczyć może o delaminacji folii EVA. Ostatni badany panel to Boviet BVM6610P-270 o mocy nominalnej 270 W i sprawności 16,60%. Szyba solarna modułu posiadała zauważalne spękania na całej powierzchni z widocznymi dwoma punktami w dolnej lewej części, w którym warstwa szkła została uszkodzona mechanicznie. Widoczne są także jasne przebarwienia ogni PV, co świadczyć może o delaminacji folii EVA.

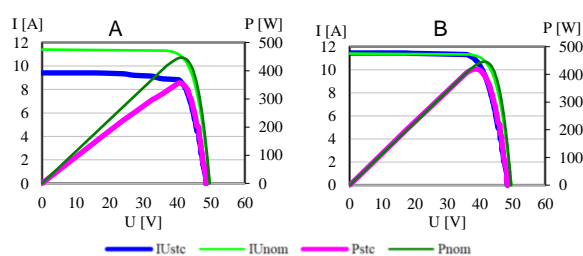
Rys. 3. Charakterystyki dla panelu Risen

W przypadku panelu Risen największy spadek napięcia w obwodzie otwartym ( $U_{oc}$ ) i w punkcie maksymalnej mocy ( $U_{mpp}$ ) w porównaniu z danymi nominalnymi wynosiły odpowiednio 2,26% oraz 1,22% dla panelu zabrudzonego. Wyraźny jest też dla niego spadek wartości prądu zwarcia ( $I_{sc}$ ) oraz prądu w punkcie maksymalnej mocy ( $I_{mpp}$ ) odpowiednio o 17,28% oraz 18,81%. Współczynnik wypełnienia zmienił się nieznacznie o 0,7%. Największej zmianie uległa wartość mocy w punkcie ( $P_{mpp}$ ) z 445 W do

357,29 W, co stanowi spadek o 19,7%. Natomiast sprawność obniżyła się tylko o 4%. Umycie panelu tak wodą destylowaną jak i deszczową spowodowało już nieznaczne obniżenie analizowanych parametrów względem nominalnych co wskazuje, że struktura modułów fotowoltaicznych w tym przypadku nie została istotnie naruszona. Dobrze jest to widoczne na opracowanych charakterystykach (rys. 3).

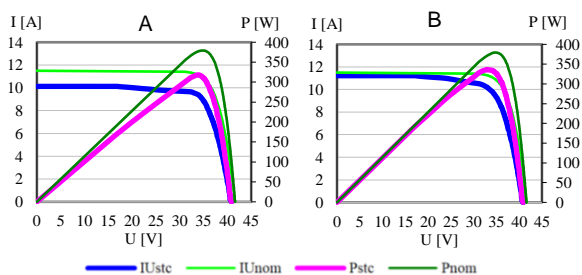
Rys. 4. Charakterystyki dla panelu JA Solar

Dla panelu JA Solar zaobserwowano wzrost różnic analizowanych parametrów w odniesieniu do danych nominalnych (tab. 2). Zauważyć można iż spadek napięcia w obwodzie otwartym ( $U_{oc}$ ) i punktu maksymalnej mocy ( $U_{mpp}$ ) wynosi odpowiednio 1,84% oraz 2,64% w odniesieniu do wartości nominalnych w STC.

Wyraźny jest też spadek wartości prądu zwarcia ( $I_{sc}$ ) oraz prądu w punkcie maksymalnej mocy ( $I_{mpp}$ ) odpowiednio o 11,76% oraz 14,01%. Współczynnik wypełnienia zmniejszył się o 3,13%. Moc w MPP zmniejszyła się z 380 do 318 W, co stanowi spadek o 16,3%. Również obniżeniu uległa sprawność konwersji energii o 3,3%. W tym przypadku również umycie panelu spowodowało poprawę parametrów jego pracy a wartość mocy w punkcie maksymalnym ( $P_{mpp}$ ) wzrosła do 349,8 W, co stanowi spadek już tylko o 7,95%. Natomiast sprawność spadła o 1,62%. Zmiany te są widoczne również na charakterystykach panelu (rys. 4), przy czym uszkodzenia już znacząco wpływają na parametry pracy. W tym przypadku również lepszy efekt uzyskano myjąc panel deszczówką.

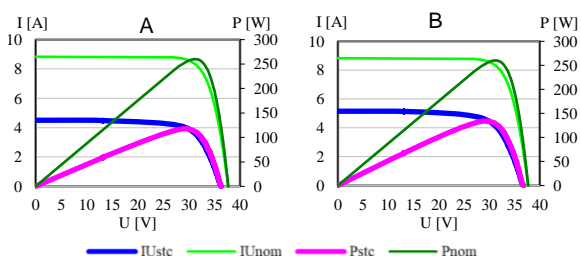
Rys. 5. Charakterystyki dla panelu IBC PolySol

Kolejny badany panel IBC PolySol charakteryzował się już znacznie większymi zmianami w parametrach pracy niż poprzednio badane. Zauważyć można, że spadek napięcia w obwodzie otwartym ( $U_{oc}$ ) i punktu maksymalnej mocy ( $U_{mpp}$ ) w porównaniu z danymi STC producenta wynosi odpowiednio 4,45% oraz 5,76%. Dwukrotnie spadły także wartości prądu zwarcia ( $I_{sc}$ ) maksymalnej mocy ( $I_{mpp}$ ) odpowiednio o 49,80% oraz 52,36%.

Współczynnik wypełnienia stracił 8,8% swojej wartości. Zmniejszona została także wartość mocy w punkcie

maksymalnym z 260 do 116,9 W, co stanowi spadek o 55%. O niemalże 9% zmniejszyła się sprawności konwersji energii.

Opisane zmiany wyraźnie można zaobserwować na charakterystykach (rys. 5). W tym przypadku umycie panelu nie przyniosło już tak znaczącej poprawy jak wcześniej, ponieważ uszkodzeniu uległa nie tylko szyba solarna ale również połowa struktury panelu.

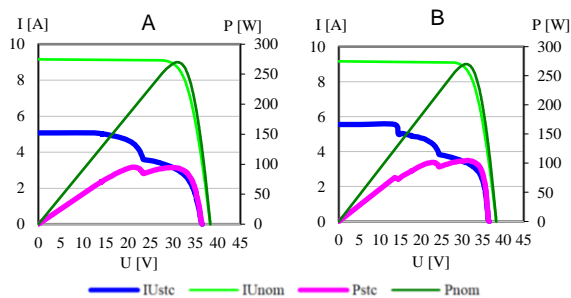
Rys. 6. Charakterystyki dla panelu Bovie

Ostatni z badanych paneli charakteryzował się największymi uszkodzeniami, które oddziaływały na parametry jego pracy. Spadek napięcia w obwodzie otwartym ( $U_{oc}$ ) i punktu maksymalnej mocy ( $U_{mpp}$ ) w porównaniu z danymi producenta wyniósł odpowiednio 4,7% oraz 21,2%. Znacznemu obniżeniu uległy wartości prądu zwarcia ( $I_{sc}$ ) oraz prądu w punkcie maksymalnej mocy ( $I_{mpp}$ ) odpowiednio o 44,7% oraz 54,1%.

Współczynnik wypełnienia stracił ponad 33% swojej wartości. Najsilniej z pośród badanych paneli uległa zmianie wartość mocy w punkcie maksymalnym ( $P_{mpp}$ ) z 270 W do 95,21 W, co stanowi spadek aż o 64,7%. Sprawność konwersji również uległa znacznemu obniżeniu do wartości 6%. Umycie szyby solarnej w tym przypadku również nie przyniosło znaczącej poprawy parametrów jego pracy. Na charakterystykach prądu i mocy zaobserwowano załamanie, przy czym po umyciu wystąpiło ono dwukrotnie (rys. 6).

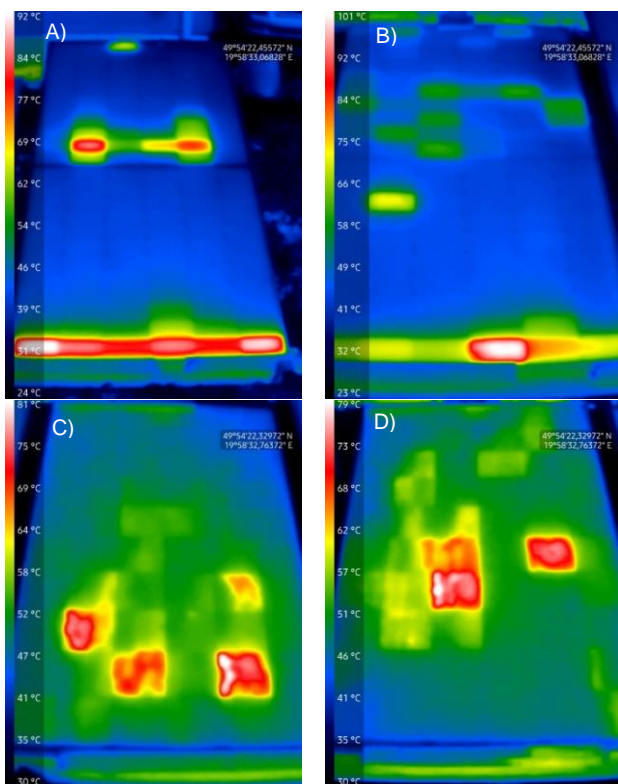
Skutki uszkodzeń mechanicznych w postaci pęknięć szkła są wyraźnie obserwowalne na obrazowaniach termowizyjnych. Uszkodzenia mechaniczne szkła wywołują również uszkodzenia wewnętrznej struktury panelu przyczyniające się do powstawania hot-spotów. W czasie badań rejestrowano punkty w których temperatura wzrastała o ponad 70°C. Uszkodzone ogniwa w strukturze panelu stają się bowiem odbiornikami generowanej energii, na których wydzielą się ciepło. Zjawisko to jest niebezpieczne ponieważ występowanie gorących punktów będzie dalej degradowało strukturę panelu, a w skrajnych przypadkach zwiększa ryzyko zapłonu instalacji.

Rys. 7. Zdjęcia modułów PV wykonane kamerą termowizyjną: A) Risen, B) JA Solar, C) IBC PolySol, D) Boviet
