Badania fotometryczne reflektorów samochodowych po 10 latach eksploatacji

Abstract. These article presents measurement results of passing lights luminous intensity of two popular vehicle headlamps, after 10 years of their normal exploitation. Results was compared with current type approval requirements and with luminous intensity measured for brand new headlamps of the same type. (**Photometric measurements of vehicle headlamps after 10 years of exploitation**)

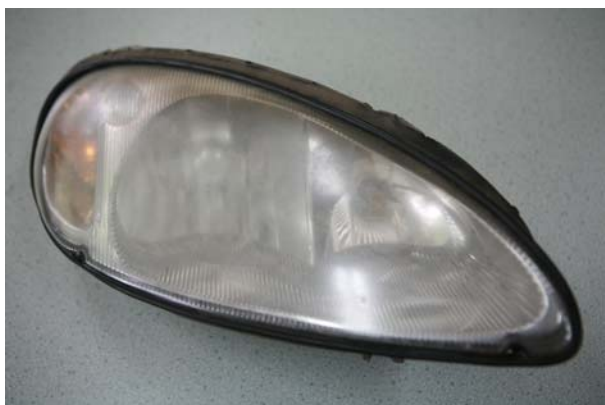
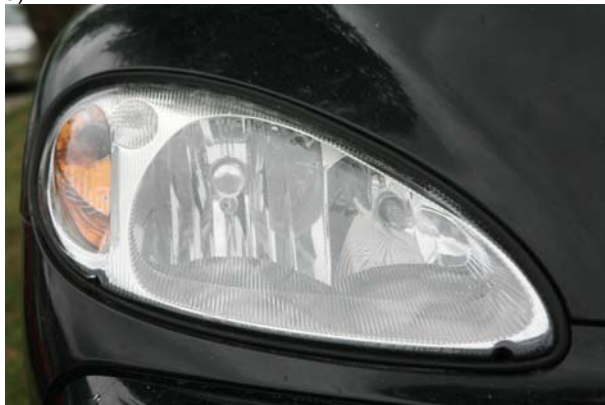
Rys. 2 Używany (a) oraz fabrycznie nowy (b) reflektor nr 1

Objektem badań były dwa typy homologowanych reflektorów, powszechnie stosowanych w pojazdach osobowych, o konstrukcji z odbłyśnikiem wielokrzywiznowym i kloszem gładkim wykonanym z tworzywa sztucznego, z żarówką halogenową kategorii H7. Reflektor nr 1 (Rys. 2a) był używany na pojeździe, przez około 11 lat (przebieg pojazdu ok. 170 tys. km), a reflektor nr 2 (Rys. 3a), w okresie ok. 10 lat (przebieg pojazdu 172 tys. km). Do badań porównawczych wykorzystano również fabrycznie nowe egzemplarze reflektorów tego samego typu (Rys. 2b i 3b). Wzrokowa ocena stanu układu optycznego obydwu reflektorów wykazała większe zużycie eksploatacyjne klosza i odbłyśnika w reflektorze nr 1.

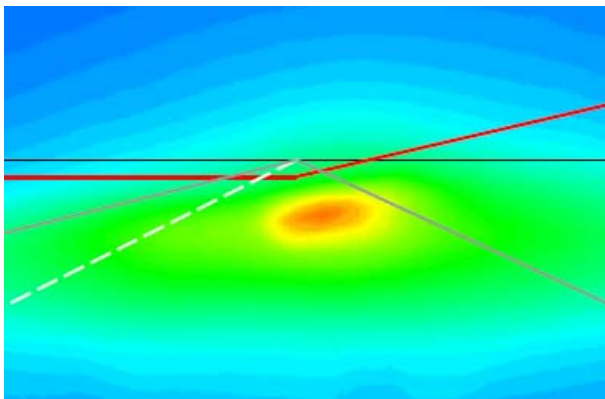
Rys.6 Obraz rozkładu luminancji na pionowym ekranie, reflektora nr 1 używanego

Do badań zastosowano również matrycowy miernik luminancji [3, 4], umożliwiający wykonanie quasi ciągłych pomiarów rozkładu luminancji na powierzchni białego ekranu, odbijającego w sposób równomiernie rozproszony, ustawionego w odległości 10m od reflektora. Umożliwiło to zobrazowanie (obraz w trybie „falsecolors”) i porównanie zmian rozkładów światła w perspektywie oświetlanej drogi (Rys. 6÷9), dla poszczególnych reflektorów.

Analizując uzyskane wyniki można stwierdzić, że po około dziesięcioletniej eksploatacji pojazdów, w obydwu reflektorach nastąpiło pogorszenie jakości oświetlenia drogi, przy czym największe zmiany zaobserwowano w reflektorze nr 1 (Rys. 6).
