## Modernizacje turbogeneratorów serii TWW realizowane przez EthosEnergy Poland S.A.

**Słowa kluczowe:** turbogenerator TWW, modernizacja, podwyższenie mocy, nowe rozwiązania konstrukcyjne, stojan, wirnik

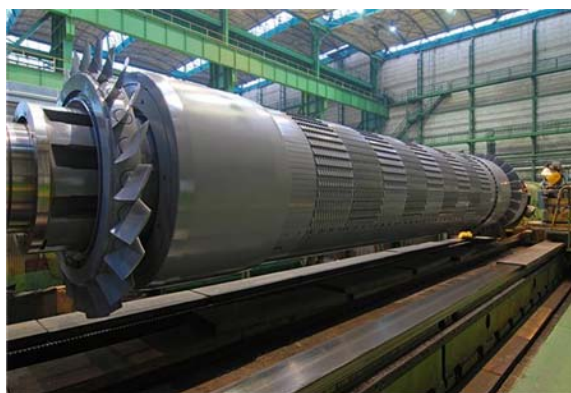
Rys.1. Przykład zmodernizowanego wirnika turbogenerators TWW-200-2 z zabierakowym systemem chłodzenia

Modernizacja wirnika z zachowaniem zabierakowego systemu chłodzenia (rys.1) polega na zwiększeniu liczby zwojów uzwojenia wzbudzenia poprzez zastąpienie wstawek izolacyjnych na dnie żłobków (rys.2) dodatkowymi profilowanymi prętami miedzianymi oraz zastosowaniu materiałów o wyższej klasie izolacji (F).

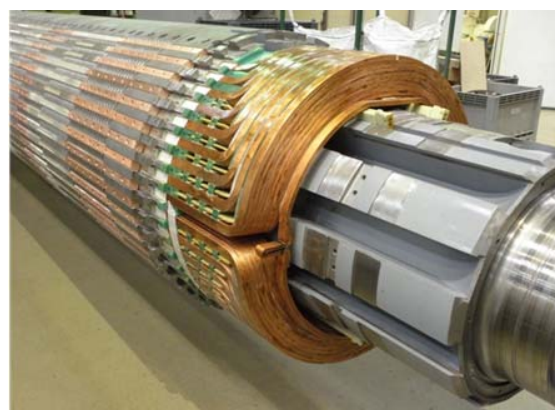
Rys.4. Przykład modernizowanego wirnika turbogenerators TWW-200-2 z osiowo-promieniowym systemem chłodzenia

W wersji modernizacyjnej wirnika ze zmienionym systemem chłodzenia (rys.4) uzwojenie wzbudzenia jest chłodzone w układzie osiowo-promieniowym, z sześcioma strefami wentylacyjnymi (rys.5). W rozwiązaniu tym część zimnego gazu opuszczającego chłodnicę kierowana jest do wirnika. Zimny gaz na końcach wirnika jest kierowany kanałami osiowymi pod kołpaki, a następnie rozdzielany na trzy strefy. W pierwszej strefie przepływający gaz chłodzi czoła uzwojeń, natomiast w drugiej i trzeciej - chłodzi część prostą uzwojenia. Otwory wlotowe strefy pierwszej i drugiej znajdują się w części czołowej uzwojenia, a strefy trzeciej - w kanałach wentylacyjnych pod każdą z cewek uzwojenia.

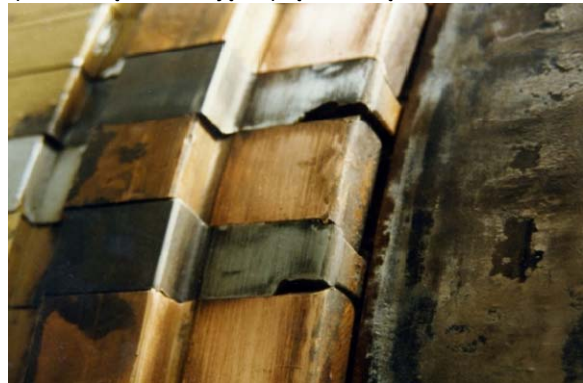
Rys.7. Przykład uszkodzenia zębów beczki wirnika w miejscu mocowania kołpaka (turbogenerator TWW-200-2)

dodatkowe naprężenia przemiennie-kierunkowe wynikające z ugięć wału, zwłaszcza w płaszczyźnie biegunów, które powodują między innymi uszkodzenia zębów beczki wirnika. Na rysunku 7 pokazano przykładowe uszkodzenie zębów beczki wirnika, na rysunku 8 – przykładowe uszkodzenie kołpaka.

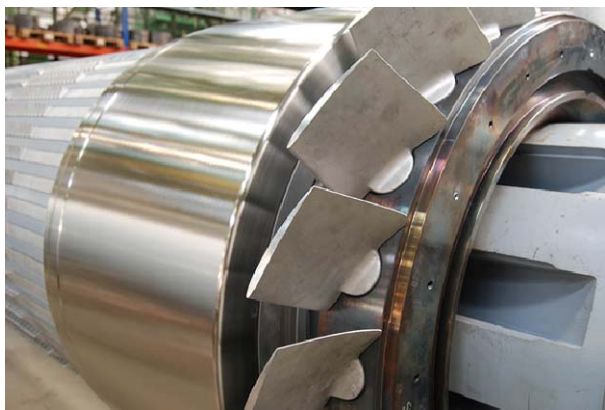
Rys.11. Widok nowego wentylatora osiowego wirnika (turbogenerators TWW-200-2A)

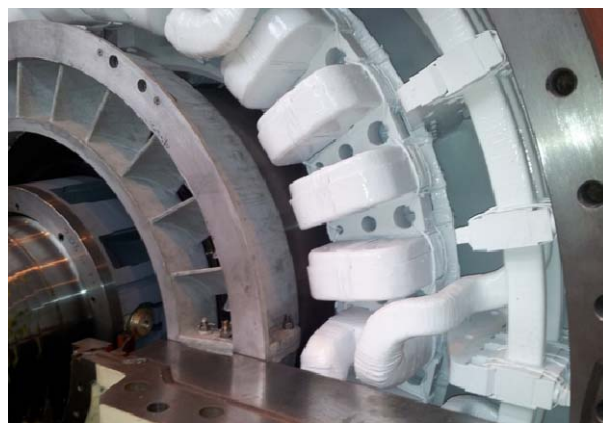
Rys.13. Widok kierownicy z tylnymi łopatkami kierowniczymi (turbogenerators TWW-200-2)

Zamiana energii kinetycznej czynnika wpływającego z kierownicy na energię statyczną (ciśnienie) jest możliwa poprzez zastosowanie w kierownicy odpowiednio wyprofilowanych łopatek kierowniczych usytuowanych bezpośrednio za łopatkami wentylatora (powstaje wówczas tzw. kierownica z tylnymi łopatkami kierowniczymi). Modernizacje w takim zakresie były przeprowadzone w turbogeneratorach TWW-200-2 (rys.13) i TWW-200-2A. Na rysunku 14 zaprezentowano wyniki badań modelowych wentylatorów z tylnymi łopatkami kierowniczymi.

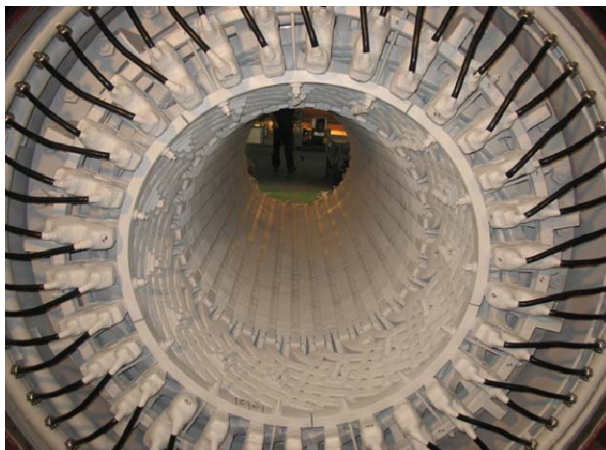
Rys.15. Przykład uzwojonego stojana turbogeneratorskiego TWW-200-2

EthosEnergy Poland S.A. produkuje uzwojenia stojanów (rys.15) w technologii ResinRich. Technologia ta pod względem własności izolacyjnych jest równorzędna technologiom Single VPI i Global VPI. Jej dodatkową zaletą jest możliwość wykonania szybkiej naprawy uzwojenia (wymiany uzwojenia lub pojedynczych jego prętów).

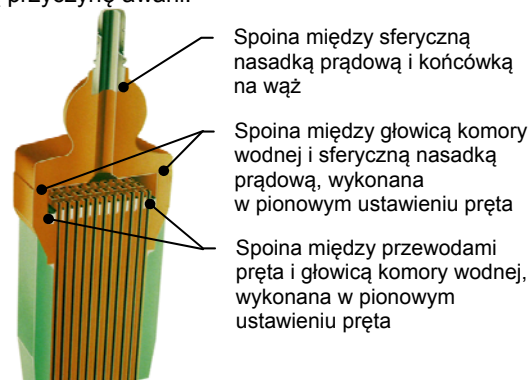
Rys.17. Przykładowy przekrój końca pręta ze sferyczną nasadką prądową

Rys.18. Widok łącznika sferycznego z zaciskiem na wężyku teflonowym

Rys.19. Widok łączników sferycznych zainstalowanych na połączeniach czołowych uzwojenia stojana

Bardzo dobrym, sprawdzonym rozwiązaniem połączeń prętów są łączniki sferyczne (rys.17, 18, 19) wyposażone w łącznie prądowe i wodne, przeznaczone do turbogeneratorów dużej mocy, stosowane w stojanach zarówno modernizowanych jak i nowo produkowanych.

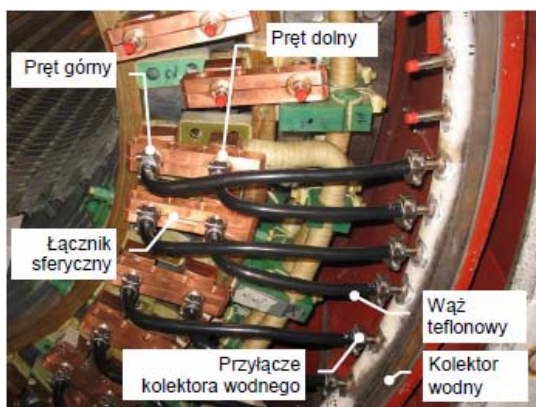
Rys.20. Widok połączeń czołowych uzwojenia stojana z łącznikami sferycznymi, węzami teflonowymi i kolektorem wodnym

- niezawodne zaciski węzowe – w rozwiązaniu tym występują tylko dwa połączenia węzowe pomiędzy końcem pręta i kolektorem (tj. na każdym końcu węza teflonowego - rys.20).

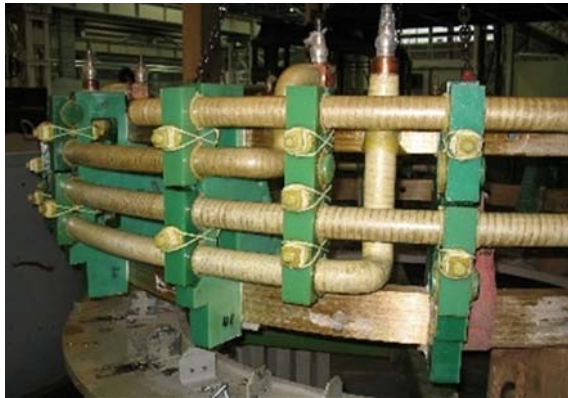
Rys.23. Widok elementów zawieszenia połączeń czołowych z zamontowanymi szynami prądowymi, przed montażem w stojanie

Do konstrukcji wsporczej po stronie wzbudzenia (rys.23) zamocowane są szyny prądowe, które łączą uzwojenie stojana z izolatorami przepustowymi głównych wyprowadzeń.

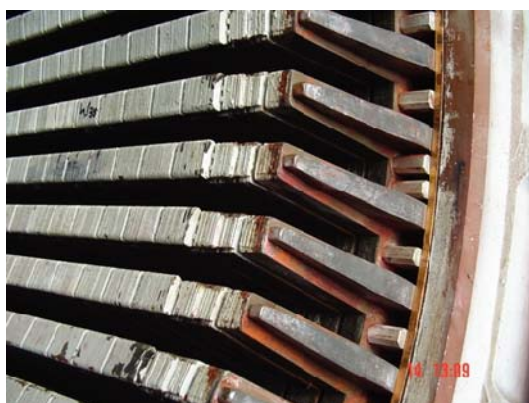
Rys.26. Widok pakietów skrajnych rdzenia stojana po demontażu uzwojenia (turbogenerator TWW-200-2A)

Ważnym elementem konstrukcji rdzenia stojana są pakiety skrajne blach, których przegrzewanie się podczas eksploatacji nierzadko stanowi przyczynę awarii turbogenerators. Pakiety skrajne są odpowiednio projektowane, by maksymalnie ograniczyć ich dodatkowe nagrzewanie. Należą do elementów strefy skrajnej turbogenerators, na które oddziałuje pole magnetyczne rozproszenia (rys.25). Strumień magnetyczny rozproszenia w tej strefie zawiera dominującą składową osiową, która wnikając prostopadle do powierzchni blach pakietów indukuje w nich dodatkowe prądy wirowe będące przyczyną ich podwyższonego nagrzewania. Na rysunku 26 pokazano przykładowy widok pakietów skrajnych, na rysunku 27 – przykład ich uszkodzeń.

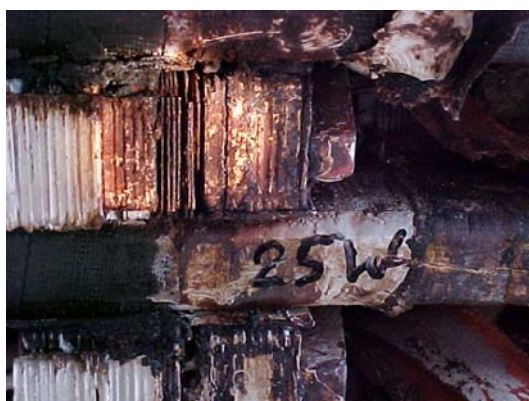
Rys.27. Widok uszkodzonych zębów pakietów skrajnych rdzenia stojana (turbogenerator TWW-200-2A)
