Piotr PAPLIŃSKI¹, Jacek WAŃKOWICZ¹, Przemysław RANACHOWSKI², Zbigniew RANACHOWSKI²

doi:10.15199/48.2018.10.01

Doświadczenia z eksploatacji wysokonapięciowych liczników zadziałań oraz badania degradacji mikrostruktury pochodzących z nich warystorów ZnO

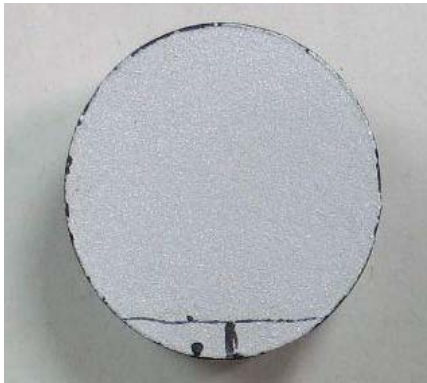
Badaniom poddano cztery warystory ZnO wiodącego producenta, pochodzące z liczników zadziałań. Warystor referencyjny pochodził z licznika, który przeznaczony był do montażu w sieci i przedstawiony został na rysunku 5, z zaznaczeniem obszaru, z którego pobrana została próbka do badań. Kolejne dwa warystory – oznaczone 1 i 2 – pracowały na sąsiednich fazach i nosiły jedynie ograniczone ślady uszkodzeń, w postaci wypalanej ścieżki na bocznej powierzchni. Ostatni warystor, oznaczony 3, był silnie okopcony w następstwie pożaru. Pochodził on z licznika zadziałań, który uległ zniszczeniu. Był też zainstalowany na tej samej fazie, gdzie po kilku latach eksploatacji doszło do awarii ogranicznika przepięć.

Rys.5 Warystor referencyjny - pochodzący z licznika zadziałań, który nie był w eksploatacji. Na powierzchni czołowej zaznaczono na dole obszar, z którego wycięta została przeznaczona do badań kształtka

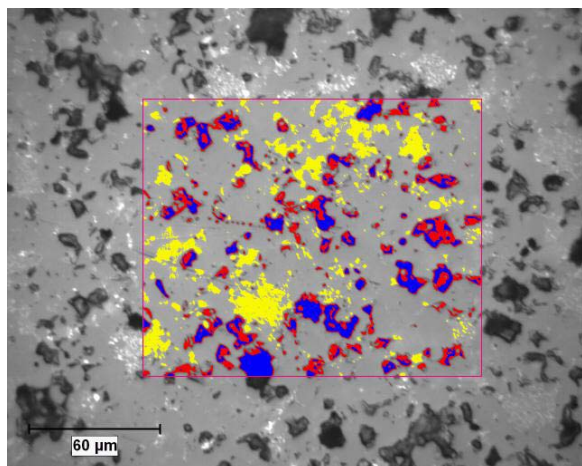
Rys.8 Typowy widok mikrostruktury warystora referencyjnego. Na środkowej części obrazu została nałożona barwna maska binarna, obrazująca agregaty jasnej fazy domieszkującej Bi_2O_3 – kolor żółty oraz spinelową fazę domieszkującą – kolor czerwony. Obszary wykruszonych elementów mikrostruktury i nielicznych porów - w kolorze granatowym - obejmują około 6% powierzchni. Szare tło stanowi osnowa ZnO

Po dokonaniu analizy zdjęć z mikroskopu optycznego przy pomocy komputerowego analizatora obrazu CLEMEX, odpowiednim przeformatowaniu i obróbce programem Photo Paint-Corel, można wyróżnić kolejne fazy szarości w obrazach mikrostruktury analizowanych warystorów – rysunek 8. Fazę zabarwioną kolorem niebieskim stanowią wykruszenia ziarn z osnowy ZnO oraz bardzo nieliczne pory. Fazę, oznaczoną kolorem żółtym, stanowią wydzielenia - agregaty tlenku bizmutu. Jest to najważniejsza faza domieszkująca w warystorach ZnO. Kolejną fazę domieszkującą – spinelową ($\text{Zn}_7\text{Sb}_2\text{O}_{12}$) –

oznaczono kolorem czerwonym. Szare tło stanowi osnowa ZnO. Ze względu na dużą zawartość faz domieszkujących, matryca ZnO stanowiła jedynie około 70% objętościowych czerepu. Najczęściej domieszki stanowią tylko kilka procent materiału i warystory zawierają ponad 90% ZnO [8, 10]. Maski binarne, których przykład pokazano na rysunku 8, pozwalają na ilościową ocenę poszczególnych faz budujących materiał warystorów.

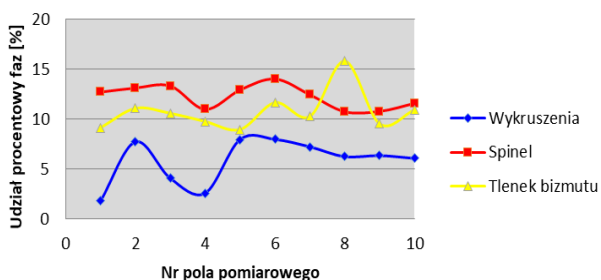
Rys.9 Procentowy udział poszczególnych faz w próbce referencyjnej, w 10 polach obserwacyjnych. Wartości średnie wynoszą: wykruszenia i pory – 5,8%; spinel nie wykruszony – 12,3%. Zawartość fazy spinelowej w strukturze wyjściowej wynosiła 17 - 18%, przyjmując porowatość na poziomie ułamka procenta. Tlenek bizmutu zajmuje średnio 10,8% powierzchni

Na rysunku 9 przedstawiono procentowe udziały badanych faz w 10 polach obserwacyjnych próbki warystora referencyjnego.
