## Zakłócenia pracy turbogeneratorów typu TWW-200-2 oraz TWW-200-2A

**Streszczenie.** W referacie omówiono zakłócenia w pracy elementów konstrukcyjnych turbogeneratorów typu TWW-200-2 i TWW-200-2A, występujące podczas ich eksploatacji. Podano kryteria granicznego stanu technicznego tych elementów. Przedstawiono wyniki analizy niezawodności pracy krajowych bloków energetycznych o mocach 120÷500 MW za lata 1990÷2012.

**Słowa kluczowe:** turbogeneratory, stan techniczny, diagnostyka, niezawodność

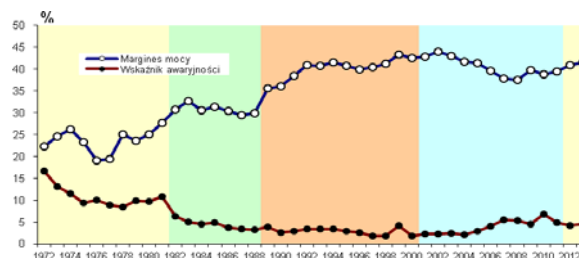
Rys. 1. Zmienność wskaźnika awaryjności na tle zmian marginesu mocy

Na rysunku 1 przedstawiono zmienność wskaźnika awaryjności na tle zmian marginesu mocy w systemie elektroenergetycznym w latach 1972-2012.

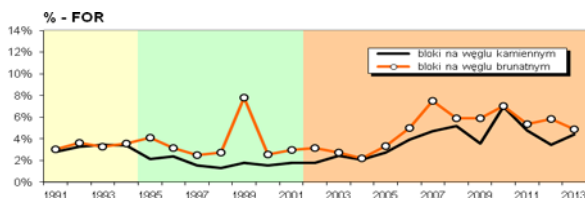
Rys. 2. Wskaźnik awaryjności bloków (FOR)

Na rysunku 2 przedstawiono wskaźnik awaryjności bloków (FOR) w latach 1991-2013.
